**EVALUACIÓN DE VULNERABILIDAD SÍSMICA PARA UN
SECTOR DE LA COMUNA 2 DEL MUNICIPIO DE
DOSQUEBRADAS-RISARALDA-COLOMBIA**

Trabajo de grado presentado como requisito para optar al título de:

UNIVERSIDAD MILITAR NUEVA GRANADA

EVALUACIÓN DE VULNERABILIDAD SÍSMICA PARA UN SECTOR DE LA COMUNA 2 DEL MUNICIPIO DE DOSQUEBRADAS-RISARALDA-COLOMBIA

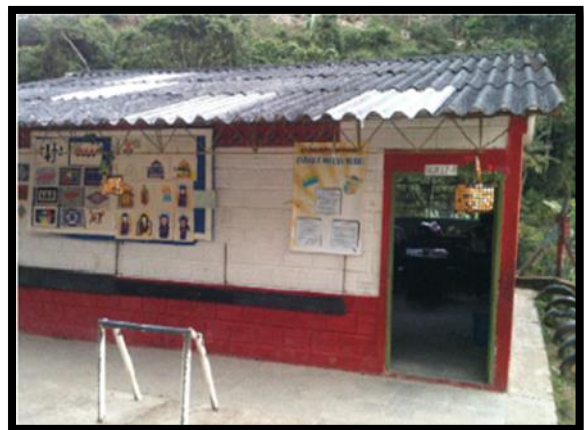
Imagen 1. Edificaciones Típicas: Institución educativa Comuna

La mampostería no reforzada es definida como un sistema estructural compuesto por unidades de ladrillos de arcilla o concreto y unidos mediante un mortero de pega (cemento y arena). Es un sistema estructural muy vulnerable a los efectos sísmicos debido a su comportamiento frágil; Según el Reglamento de Construcción Sismo Resistente NSR-10, este tipo de mampostería se clasifica como un sistema de capacidad mínima de disipación de energía y debe utilizarse solo en zonas de nivel de amenaza baja, demostrando un bajo desempeño sísmico en los sismos importantes ocurridos en Colombia. En la imagen 1 se presenta un ejemplo de las edificaciones descritas anteriormente.
